TANK  
PROTECTION  
SHIELD

# KORROSION UND LECKS IM DOMSCHACHT

**Das Domschachtabdichtungssystem TANK PROTECTION SHIELD® zur Wiederherstellung der Flüssigkeitsundurchlässigkeit in LAU-Anlagen.**

# DIE SANIERUNG IN MEHREREN ARBEITSGÄNGEN

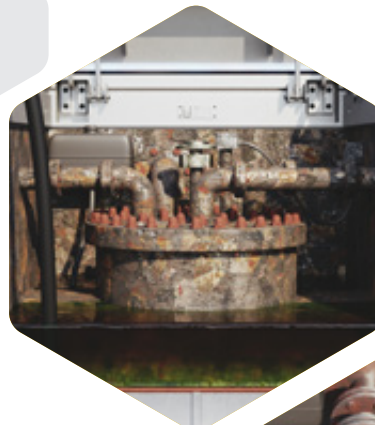
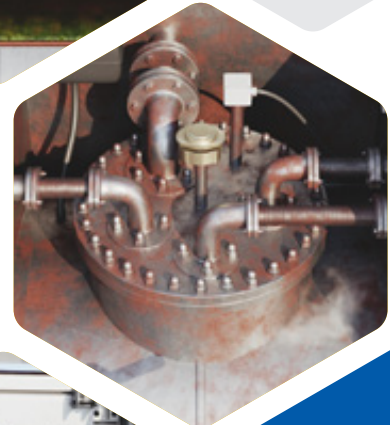
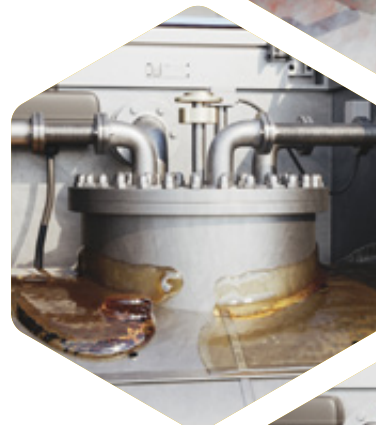
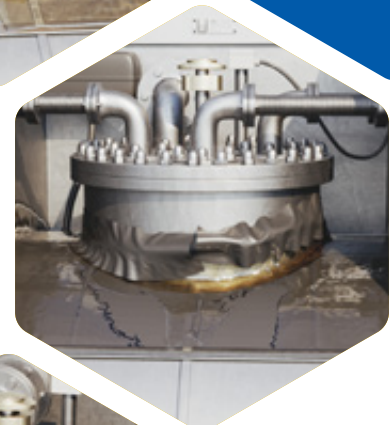
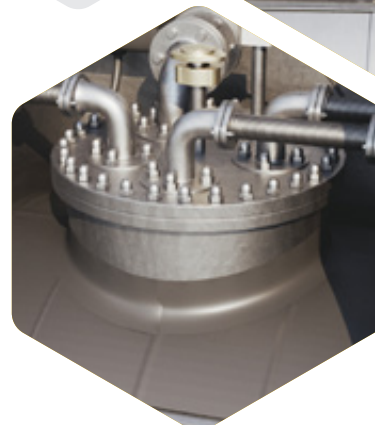
## 1 REINIGUNG

des Domschachts und Entfernung von Wasser oder Antifrogen; Bestrahlen der Oberflächen mit Trockeneis, dem vorher ein Abrasivmedium zugesetzt wurde, um vorhandene Korrosionsprodukte von den metallischen Flächen zu entfernen

## 2 VERSIEGELUNGSHARZ

Aufbringen des Vinylester-Versiegelungsharzes auf die vorbereitete Fläche

## 3 CARBONFASERVLIES

Einlegen des Carbonschwebes, Tränken des Verstärkungsmaterials, um eine homogene Verbindung mit dem Untergrund herzustellen, Entlüften des Laminats

## 4 VERSIEGELUNGSHARZ

Aufbringen der zweiten Schicht des Vinylester-Versiegelungsharzes auf die vorbereitete Fläche

## 5 BESCHICHTUNG

Nach Aushärtung des Laminats, folgt eine Beschichtung des kompletten Domschachts mit einer DIBT-flüssigkeitsdichten, chemikalien-beständigen, elastischen Auskleidung von unserem Partner DRK 32 GmbH:

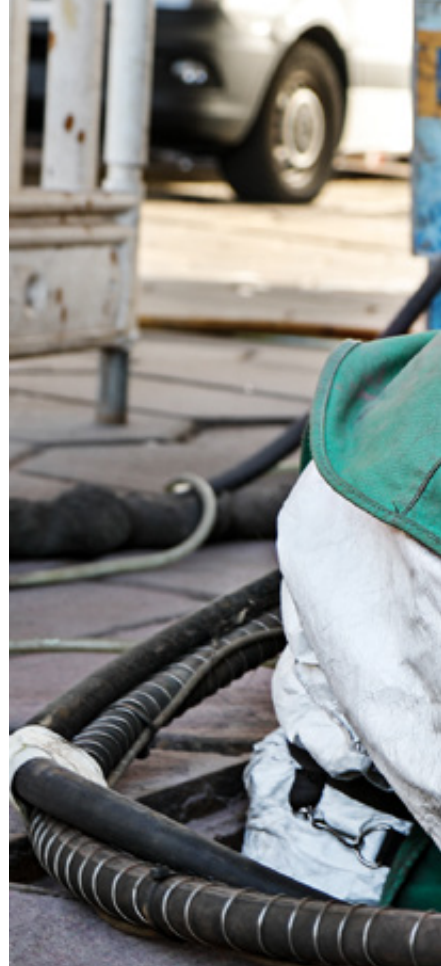
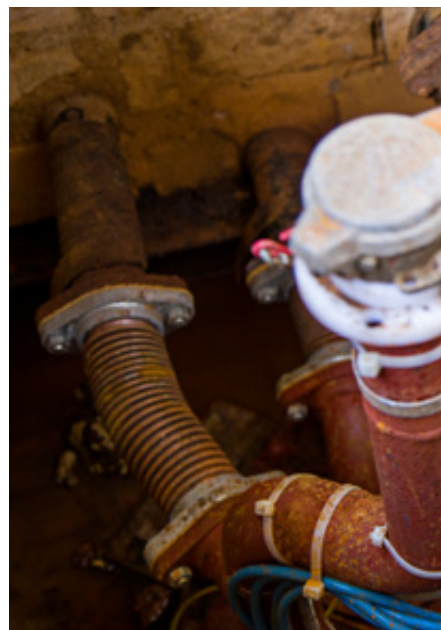
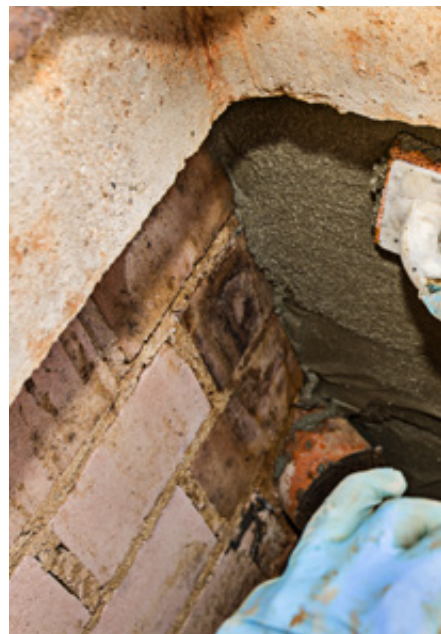
1

## **FREILEGEN ALLER SICHTBAREN SCHADSTELLEN:**

Reinigung des Domschachts und Entfernung von Wasser oder Antifrogen, Bestrahlung der Oberflächen mit Trockeneis (Pellets,  $\varnothing = 3 \text{ mm}$ ), dem vorher ein Abrasivmedium (Granatsand, 30/60 Mesh) zugesetzt wurde, um vorhandene Korrosionsprodukte insbesondere von den metallischen Flächen zu entfernen. Auf den so gereinigten Flächen können wir alle Schadstellen am Außenmantel des Tanks (oder den Rohrleitungen) erkennen.

2

## **LAMINIEREN DES TANKSCHEITELS UND DER GASFÜHRENDEN ROHRLEITUNGEN:**

Aufbringen des Vinylester-Versiegelungsharzes mit  $0,5 - 0,6 \text{ kg/m}^2$  auf die vorbereiteten Flächen, Einlegen des Carbondgewebes ( $200 \text{ g/m}^2$ ,  $0,2 \text{ mm}$  Dicke, Filamentdurchmesser  $7 \text{ }\mu\text{m}$ , Zugfestigkeit  $3.500 \text{ MPa}$ ) als Verstärkungsmaterial, Tränken des Verstärkungsmaterials mit einer Laminier-Rolle, um eine homogene Verbindung zum Untergrund herzustellen, Entlüftung des so erstellten Laminats mit einer Scheiben-Rolle. Die Laminierung deckt den gesamten Bereich des sichtbaren Tankscheitels ab – nicht nur die Schadstellen – und wird mit einer umlaufenden Aufkantung von  $10 \text{ cm}$  versehen.

3

## **VERSIEGELN DES TANKSCHEITELS:**

Nach Aushärtung des Laminats, Beschichtung mit einer DIBt-flüssigkeitsdichten, chemikalienbeständigen Auskleidung des kompletten Domschachts – den Anforderungen einer flüssigkeitsundurchlässigen Auskleidung von Domschächten nach DWA-A 779 entsprechend.

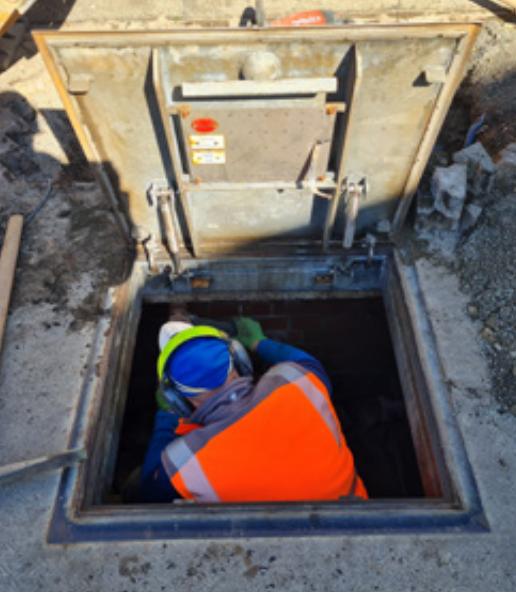
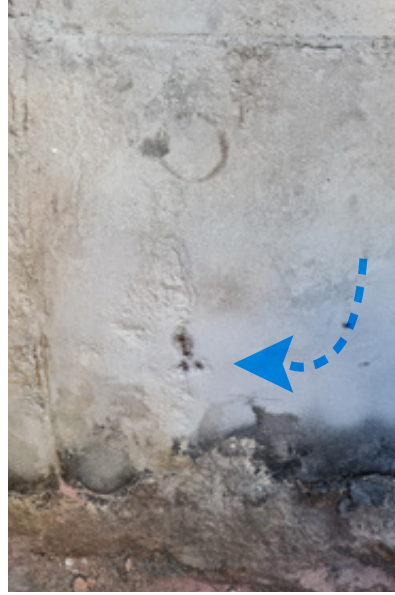
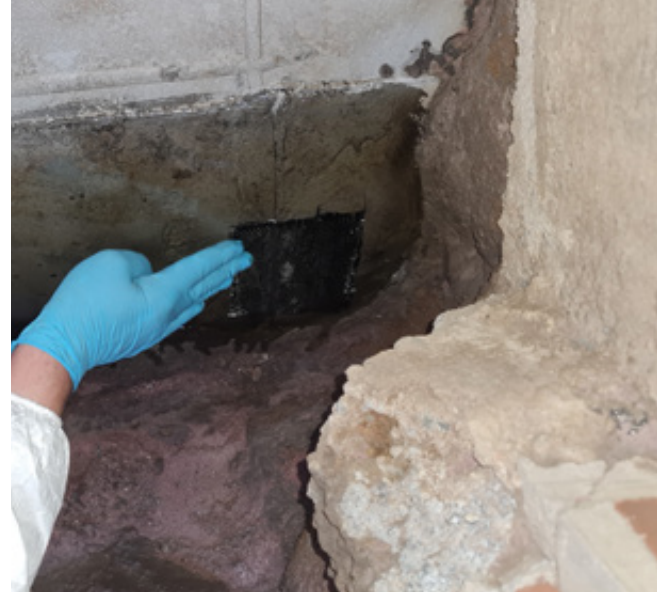
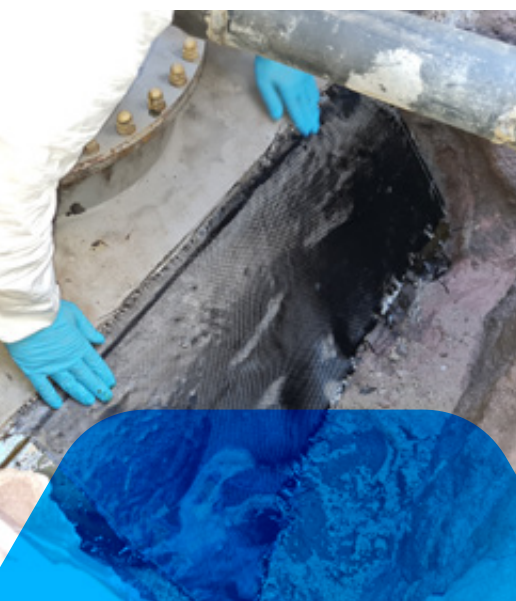
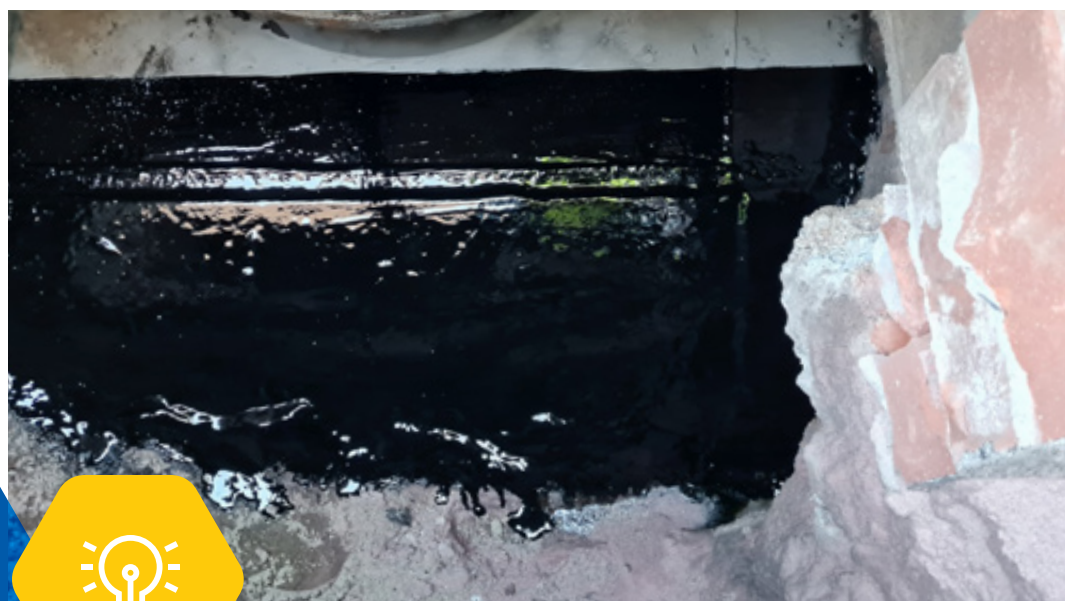
Leckage an der Außenwandung eines doppelwandigen Tanks, Antifrogenflüssigkeit läuft aus, die Leck-Anzeige geht auf Störung, der Tank ist unbewacht.

Die Leckage befindet sich knapp unterhalb des Mauerwerks. Das Erdreich muss an der Außenseite des Domschachts ausgeschachtet, das Mauerwerk bis zur schadhaften Stelle am Tankaußenmantel weggestemmt werden. Diese Arbeiten erfordern Fingerspitzengefühl und ein sehr gutes Auge, damit

es zu keinen weiteren Beschädigungen am Außenmantel kommt.

In Bezug auf Qualität, Kosten- und Zeitrahmen ist dieses Verfahren alternativlos: Mit den Erdaushubarbeiten haben wir am Montag begonnen. Zwei Tage später konnte der Tank wieder in Betrieb genommen werden! Und das zu überschaubaren Kosten.
